Oberharz

Staubige Zeiten in der Marktkirche

Spannender Fußbodenfund: Ziegel aus dem 18. Jahrhundert sollen bleiben – Untersuchungen verzögern Bauarbeiten

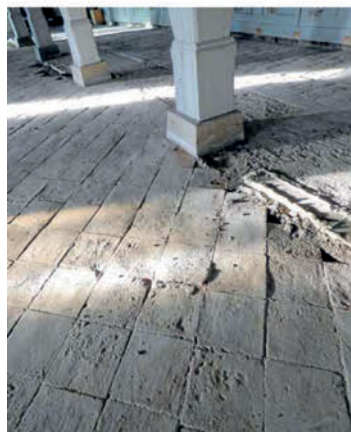
Gebrannte Ziegel aus dem 18. Jahrhundert kamen beim Entfernen der Fußbodenplatten aus jüngerer Zeit zum Vorschein. Sie sollen bis auf notwendigen Ersatz als „neuer“ Kirchenboden dableiben.

Es handele sich um drei Ziegelflächen, die vermutlich um 1780 im Zuge einer Erweiterung des Gotteshauses verlegt und rund 100 Jahre später für die Kanäle der ersten Fußbodenheizung zerschnitten wurden, erklärt Kirchenvorstandsvorsitzende Dorothee Austen. Die Ziegel seien in Sand verlegt und mit Gipsmörtel verfügt worden, ergaben die denkmalpflegerischen Untersuchungen.

Inzwischen gebe es einen Beschluss des Kirchenvorstandes: Im Einvernehmen mit der Denkmalpflege soll der Ziegelbelag im Mittelschiff mit vorsichtigen Reparaturen wiederhergestellt und somit der „neue“ alte Kirchenfußboden werden. Um Lücken zu füllen, sollen Ziegel in den historischen Maßen bei einem Fachunternehmen nachgebrannt werden. Mit etwas Glück habe sich zudem die Möglichkeit ergeben, von einem alten Bauernhof bei Göttingen historische Originale in passender Größe zu bekommen.

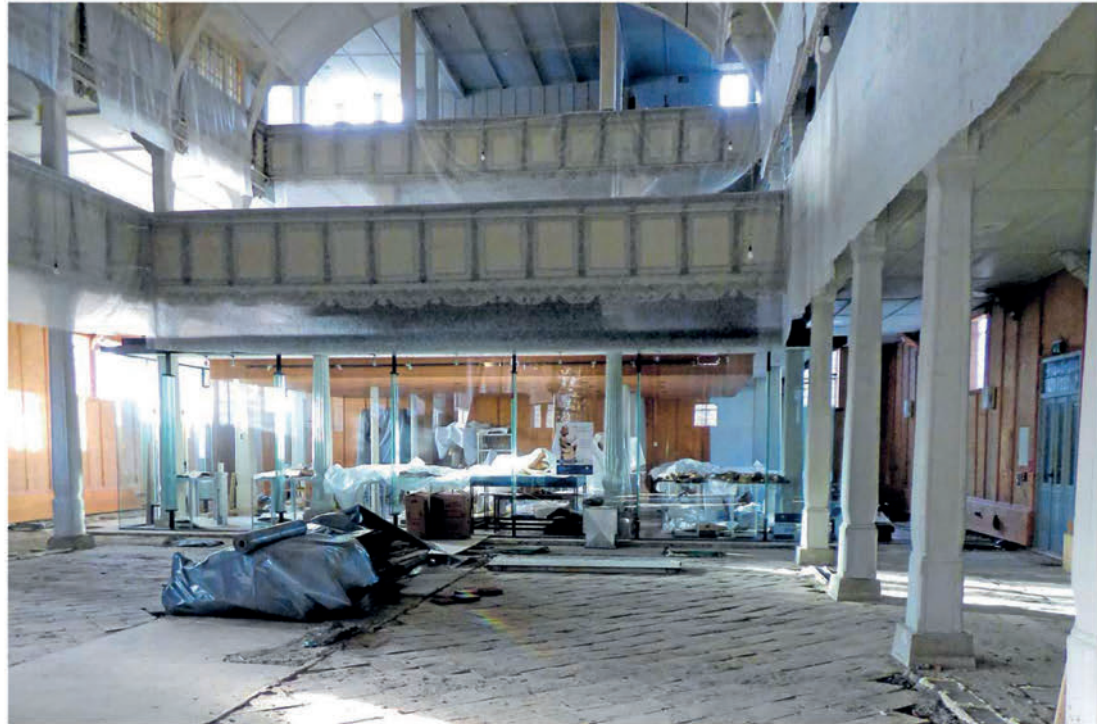
Spannende Baustelle: die Marktkirche zum Heiligen Geist. Zurzeit werden Wände und Heizungskanäle von Materialien aus den 1960er Jahren befreit, die dem Denkmal nicht gerade zuträglich waren. Ab Dezember soll die neue Heizung kommen. Foto: Ebeling

Die Kirchenbaustelle gehört nun wieder den Bauarbeitern. Zurzeit werden die Heizungskanäle geöffnet und die Dämmstoffe aus den 1960er Jahren herausgeholt – sie müssen unter entsprechenden Sicherheitsvorkehrungen entsorgt werden. In voraussichtlich drei Wochen soll dann der Einbau der neuen Heizung beginnen.

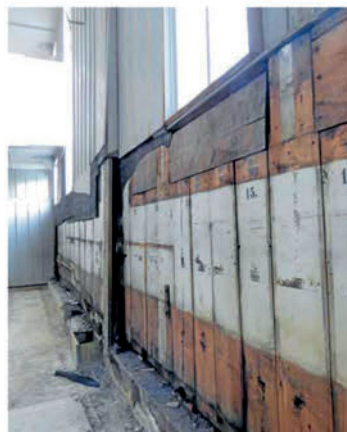
Hinter der Wandverkleidung seitlich vom Altarraum zeigt sich ein spannendes Detail der Bauhistorie: Hier waren nummerierte, abschließbare Klappsitze gutbürgerlicher Gemeindeglieder angebracht.

Die Wände des riesigen Kirchenschiffs werden derweil weiter von den Pressspanplatten befreit. Weitere spannende Details aus fast 400 Jahren Baugeschichte kommen dabei zum Vorschein – wie unlängst eine Reihe Vorrichtungen, die vermutlich zu Podesten mit Klappsitzen aus der Zeit der Kirchenerweiterung ab 1735 gehörten.
