Jetzt geht es der Marktkirche unter die Haut

Ein Dreivierteljahr, nachdem eine der größten Holzkirchen Europas geschlossen wurde, nehmen die Innensanierungsarbeiten endlich Fahrt auf

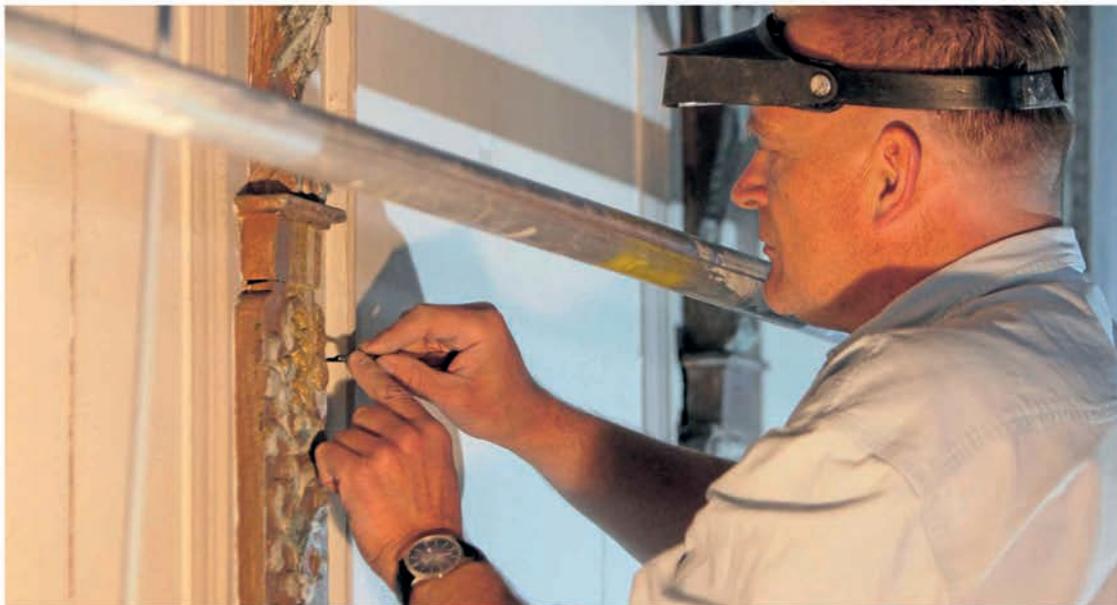
Behutsam löst Restaurator Rudolf Geburzi auf einem Gerüst stehend mehrere Meter über dem Boden die Farbschichten an den Ornamenten am Oberrang.

Behutsam tragen sie Schicht für Schicht vom Holz ab – egal ob an Pfeilern oder Ornamenten –, um die Originalfarben von der ersten Renovierung und Erweiterung in den

Jahren 1734 bis 1736 ermitteln zu können. Denn nach der Fertigstellung im Jahre 1642 hatte es viele Elemente in der Marktkirche noch nicht gegeben.

Dass die Ornamente beispielsweise an den Oberrängen nach der Wiederherstellung in spätestens drei Jahren in bunten Farben erstrahlen, glaubt Ralf Jakoby indes nicht. „Es sieht so aus, als wenn vieles von der Zeit in Grau und Weiß gehalten war“, gibt es eine erste Einschätzung.

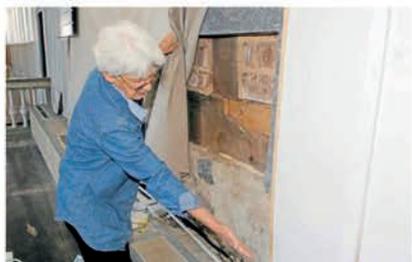
Pfeile markieren Suchfreilegungen an der Kanzel, die auf einem anderen Zettel genau dokumentiert sind.

Bunter dürfte es mindestens an Altar und Kanzel werden. Kleine Pfeile weisen auf so genannte Suchfreilegungen, wo die Restauratoren das Holz untersucht und auf einem Klebezettel dokumentiert haben.

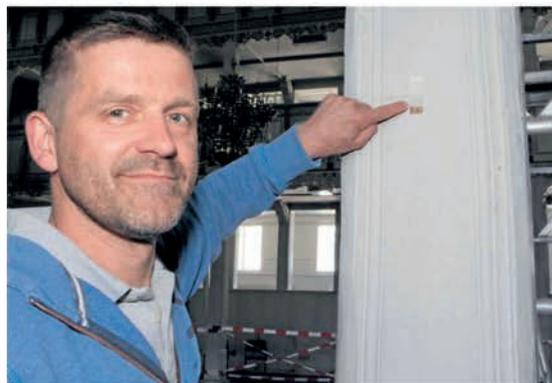
Ralf Jakoby zeigt an einem Pfeiler eine Freilegungstreppe, mit der die Restauratoren die übereinanderliegenden Farbschichten unterschiedlichen Epochen zuordnen.

An anderen Stellen gibt es ganze Freilegungstrepfen. Bei jeder Renovierung wurde neue Farbe überflücht. Mit den Treppen arbeiten sich die Restauratoren gewissermaßen Epoche für Epoche zurück.

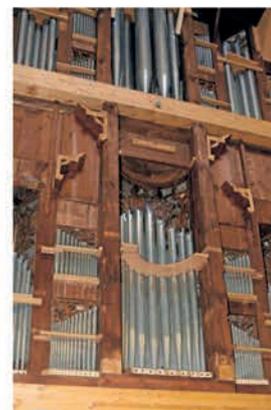
Hinter den Pfeifen herrscht gähnende Leere, erst 2022 wird an dieser Stelle wieder eine komplette Orgel stehen.

Doch seitdem hat sich aus unterschiedlichen Gründen noch nicht so viel getan. Besuchern, die nach wie vor Teile der Kirche betreten dürfen, fällt im Wesentlichen auf, dass sämtliche Sitzbänke ausgeräumt sind. Eine der größeren Maßnahmen, die Sanierung der Ott-Orgel, die mit 2,5 Millionen Euro knapp die Hälfte der Kosten verschlingt, fällt sogar so gut wie gar nicht auf. Sämtliche Orgelpfeifen sind an Ort und Stelle geblieben. Nur das geübte Auge erkennt, dass hinter dem meterhohen Prospekt ein gähnendes Loch klafft.

Das komplette Innenleben ist nach Slowenien verkauft worden, in der Schweiz soll nun eine neue Orgel gefertigt werden. „Der Vertrag kommt zum Unterschreiben aus Luzern und wir schicken ihn dann zurück“, erklärt Kirchenvorstandsvorsitzende Dorothee Austen den Zeitplan der nächsten Tage. Vom Unterschriftsdatum an gerechnet, prognostiziert der Hersteller, die Goll AG aus Luzern, dauert es drei Jahre, bis wieder Orgelmusik in der Marktkirche erklingt.
